Кваліфікаційна наукова праця
на правах рукопису

УДК 621.791.92:669.295

ДИСЕРТАЦІЯ
ВПЛИВ ДЕФЕКТІВ НАПЛАВЛЕННЯ НА ВТОМНУ МІЦНІСТЬ
ТИТАНОВОГО СПЛАВУ ВТ22 З ВІДНОВЛЕНОЮ ПОВЕРХНЕЮ

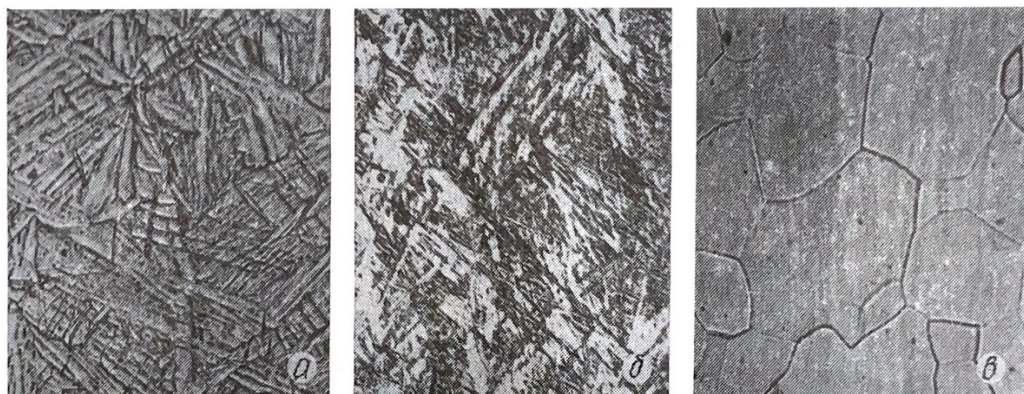
Рисунок 1.16 – Мікроструктура α -сплаву VT5 (а), $(\alpha+\beta)$ -сплаву VT14 (б) та псевдо β -сплаву VT15 (в), [9]

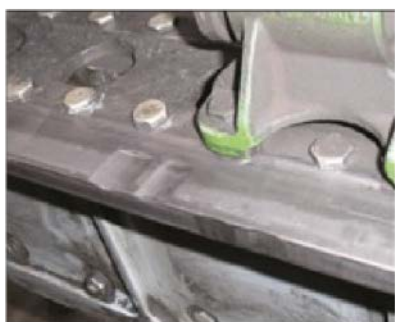
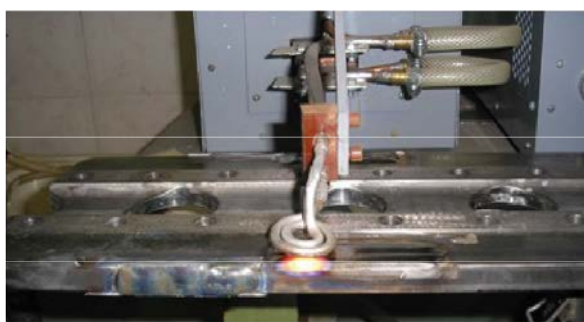
Рисунок 1.17 - Фотографії ділянки, де відбувся знос робочої поверхні рейки літака Ан-124 (а) та вид дефектної поверхні після застосування відновлювального наплавлення (б).

Аргонодугове наплавлення продемонструвало свою ефективність на практиці. Зокрема, Інститут електрозварювання ім. Є.О. Патона НАН України розробив технологію відновлення великих деталей літаків із використанням цього методу. Унікальний досвід був здобутий під час відновлення великогабаритної деталі літака Ан-124 із титанового сплаву BT22 [71]. Поверхня деталі, яка мала локальний знос на глибину понад 1,5 мм, була відновлена до початкових розмірів завдяки наплавленню з використанням присадного дроту СП15св. Для покращення механічних властивостей відновленої поверхні застосовувалася локальна термічна обробка, яка включала нагрівання до температури β -розчину та подальше короткочасне старіння. Такий підхід забезпечив стабільність структури та вирівнювання механічних характеристик між наплавленим металом і основним матеріалом.

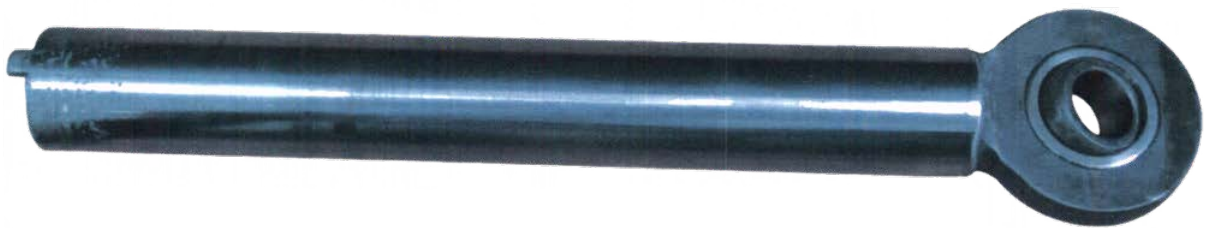
Рисунок 1.21 - Фотографія штоку № 4.

Так в статті [92] досліджено вплив стану поверхні на ресурс деталей шасі з високоміцного титанового сплаву ВТ-22 в ході випробувань на втому. Випробування проводили на спеціальних стендах, які імітують робочі навантаження на деталь типу “шток” на етапі прибирання-випуску шасі (рис. 1.21).

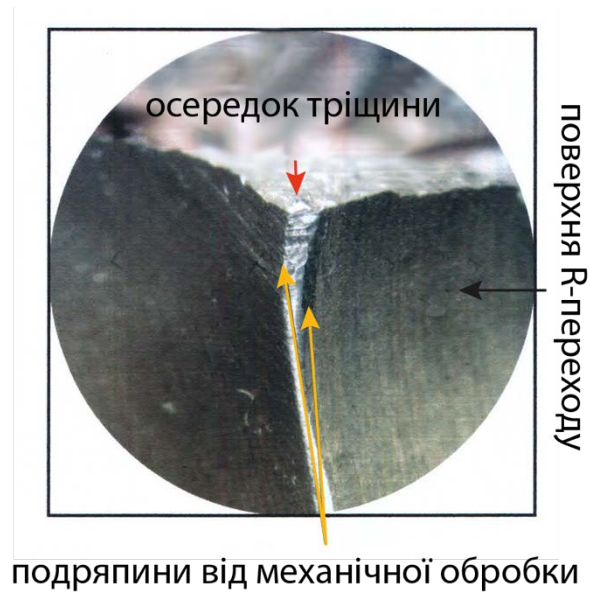
Рисунок 1.22 - Риски на поверхні округлення кромки штоку №3 в осередку тріщини.

Втомні випробування були проведені на чотирьох штоках. Штоки № 1-3 були зруйновані по вушках, шток № 4 витримав весь цикл навантажень та був досліджений в незруйнованому стані. Було встановлено, що поверхневі дефекти, які утворились на етапі виготовлення деталей в зоні з підвищеною концентрацією напружень (рис. 1.22) більш ніж в 5 разів знижують ресурс штоку № 3 порівняно з незруйнованим штоком № 4.

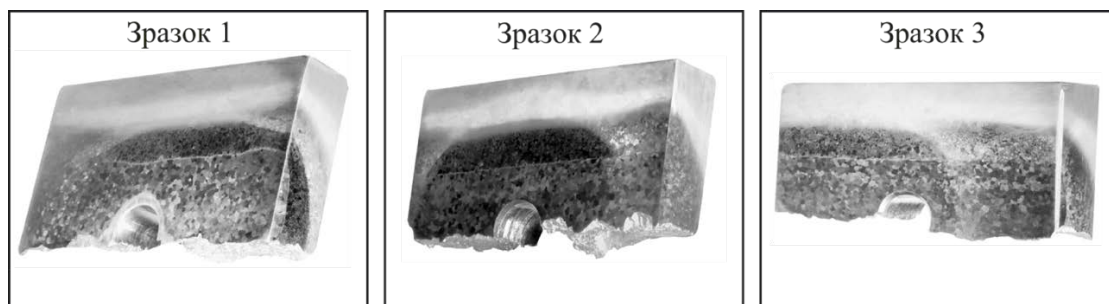
Зразки 1, 2 та 3 демонстрували значну структурну неоднорідність у зоні наплавлення. Вони мали хвилясту морфологію, а також локальні зони з різною травимістю, що може вказувати на нерівномірність термічного впливу під час ЛТО (рис. 3.14).

Рисунок 3.14 - Фотографії шліфів фрагментів зразків першої групи

Зразки мали чітко виражені межі між наплавленою зоною та основним металом, що вказує на локальний вплив термічної обробки. Аналіз поверхні шліфів виявив суттєві відмінності в структурі між зразками:

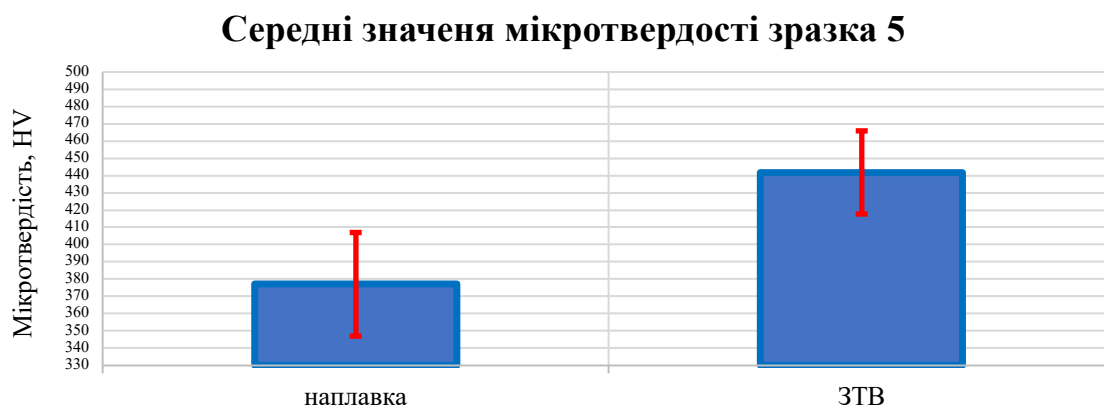
Рисунок 3.22 - Розподіл мікротвердості зон наплавлення та ЗТВ зразка 5 після локальної термічної обробки

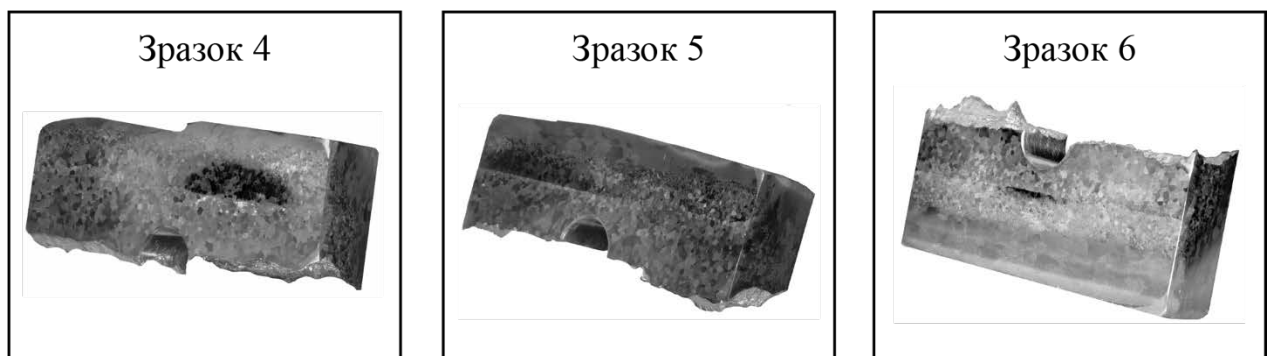
Рисунок 4.16 - Фотографії шліфів фрагментів зразків другої групи
